Il paradosso di piazza Duomo ad Acqui Terme

Lo sconcertante caso di due portoni lignei

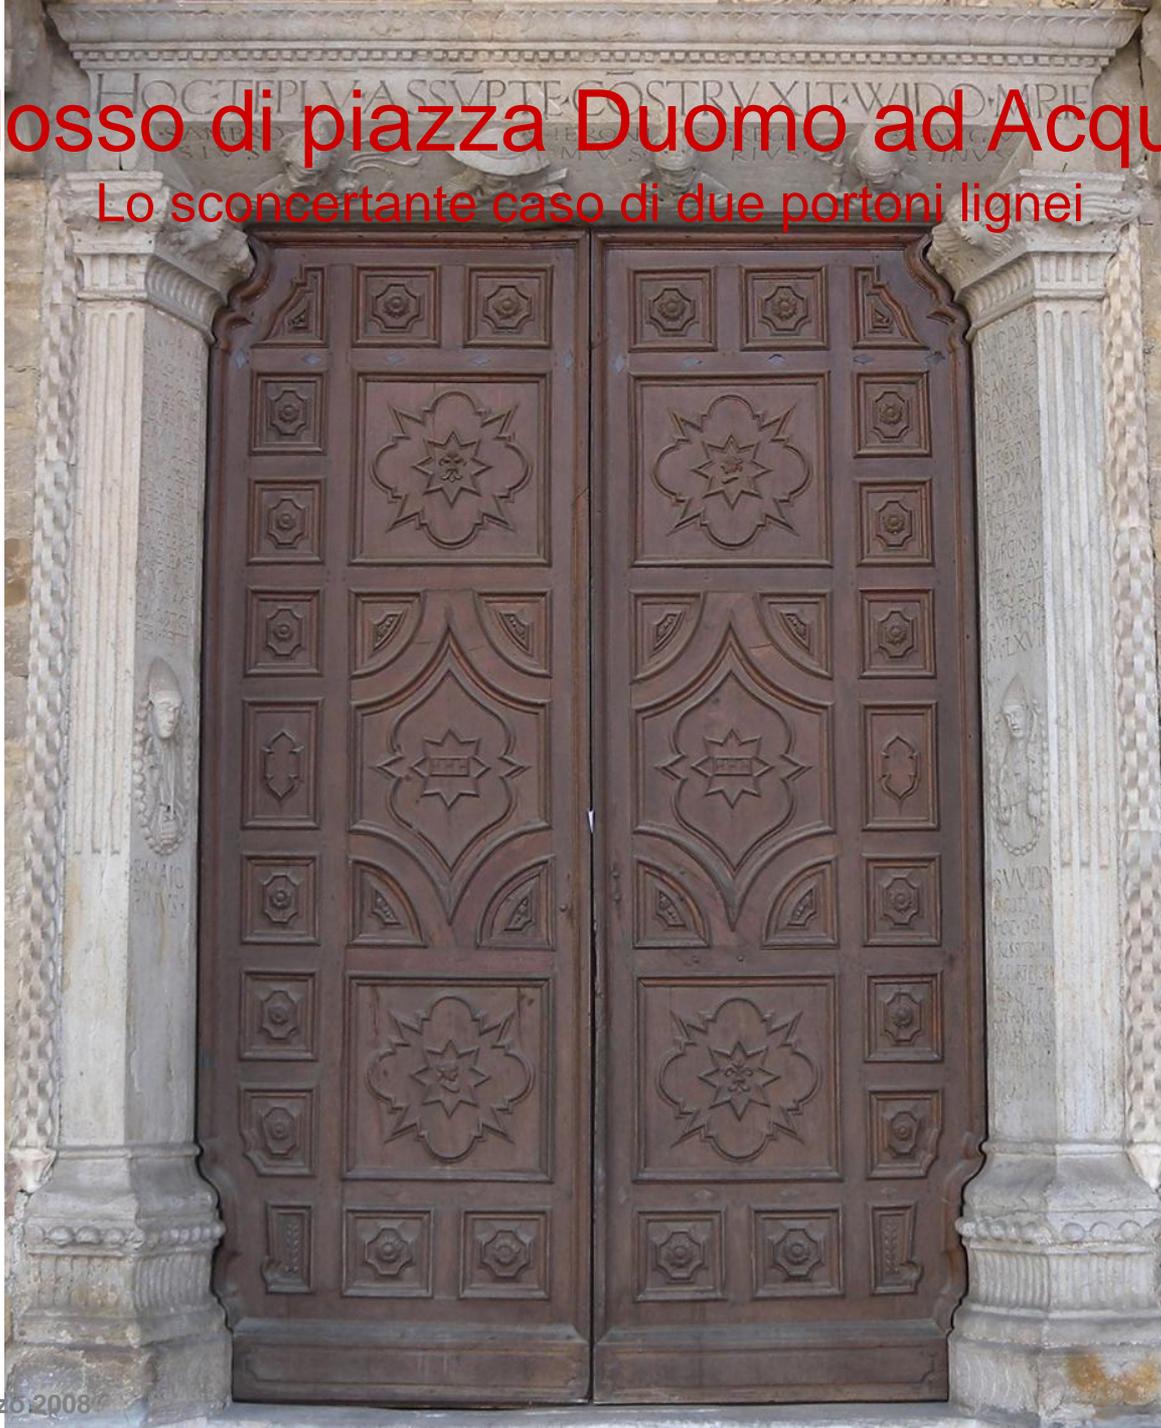
Duomo

Portone Centrale, 1640,
circa

Perfetta integrazione
tra “testo” e “contesto”,
ovvero tra portone
ligneo e portale lapideo

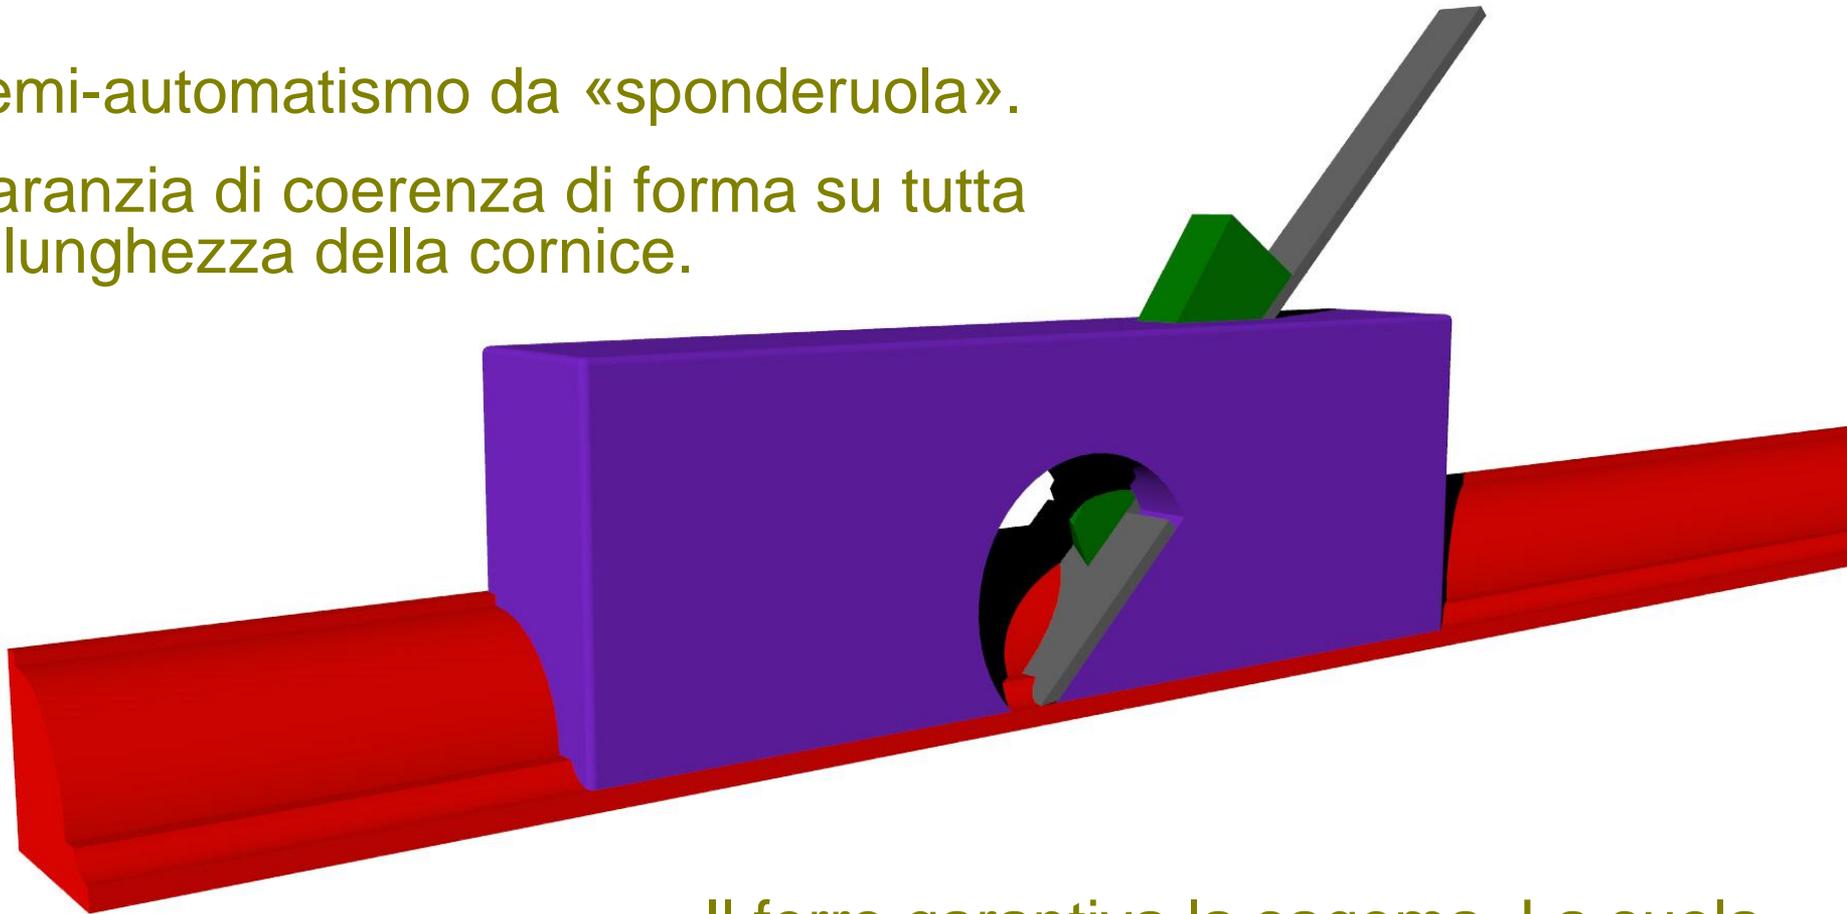
Semi-automatismo da «sponderuola».

Garanzia di coerenza di forma su tutta la lunghezza della cornice.

Il ferro garantisce la sagoma. La suola garantisce la rettilineità.

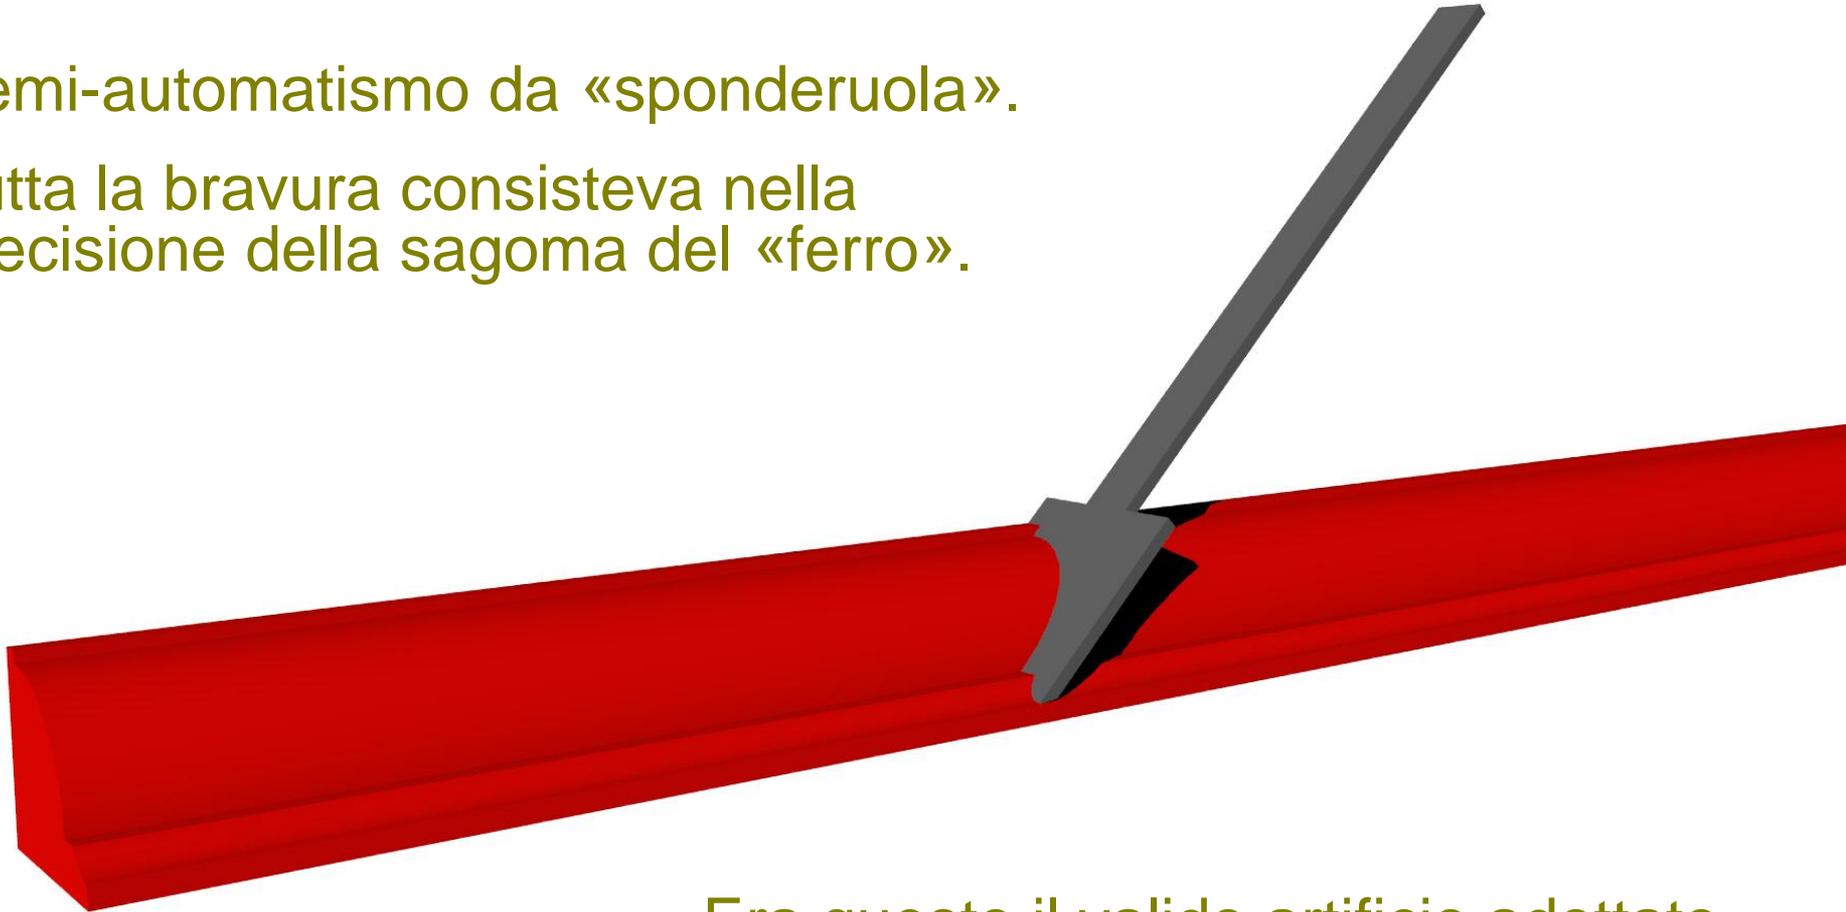
Semi-automatismo da «sponderuola».

Tutta la bravura consisteva nella
precisione della sagoma del «ferro».

Era questo il valido artificio adottato
prima della meccanizzazione dei
sistemi lavorativi.

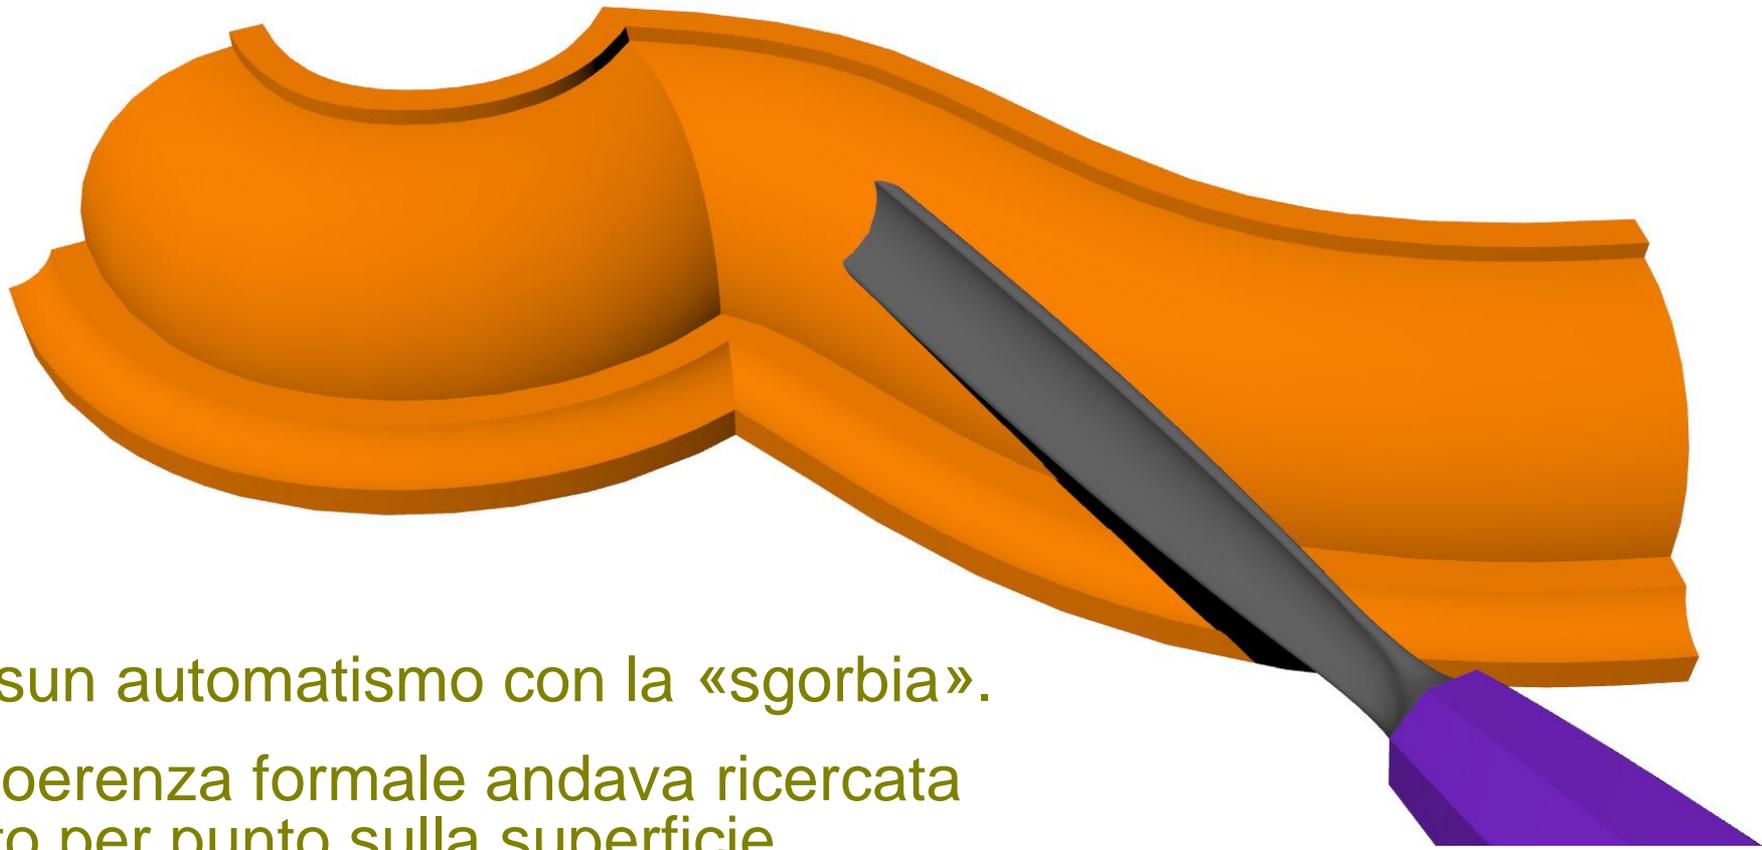
Nessun automatismo con la «sgorbia».

La coerenza formale andava ricercata punto per punto sulla superficie.

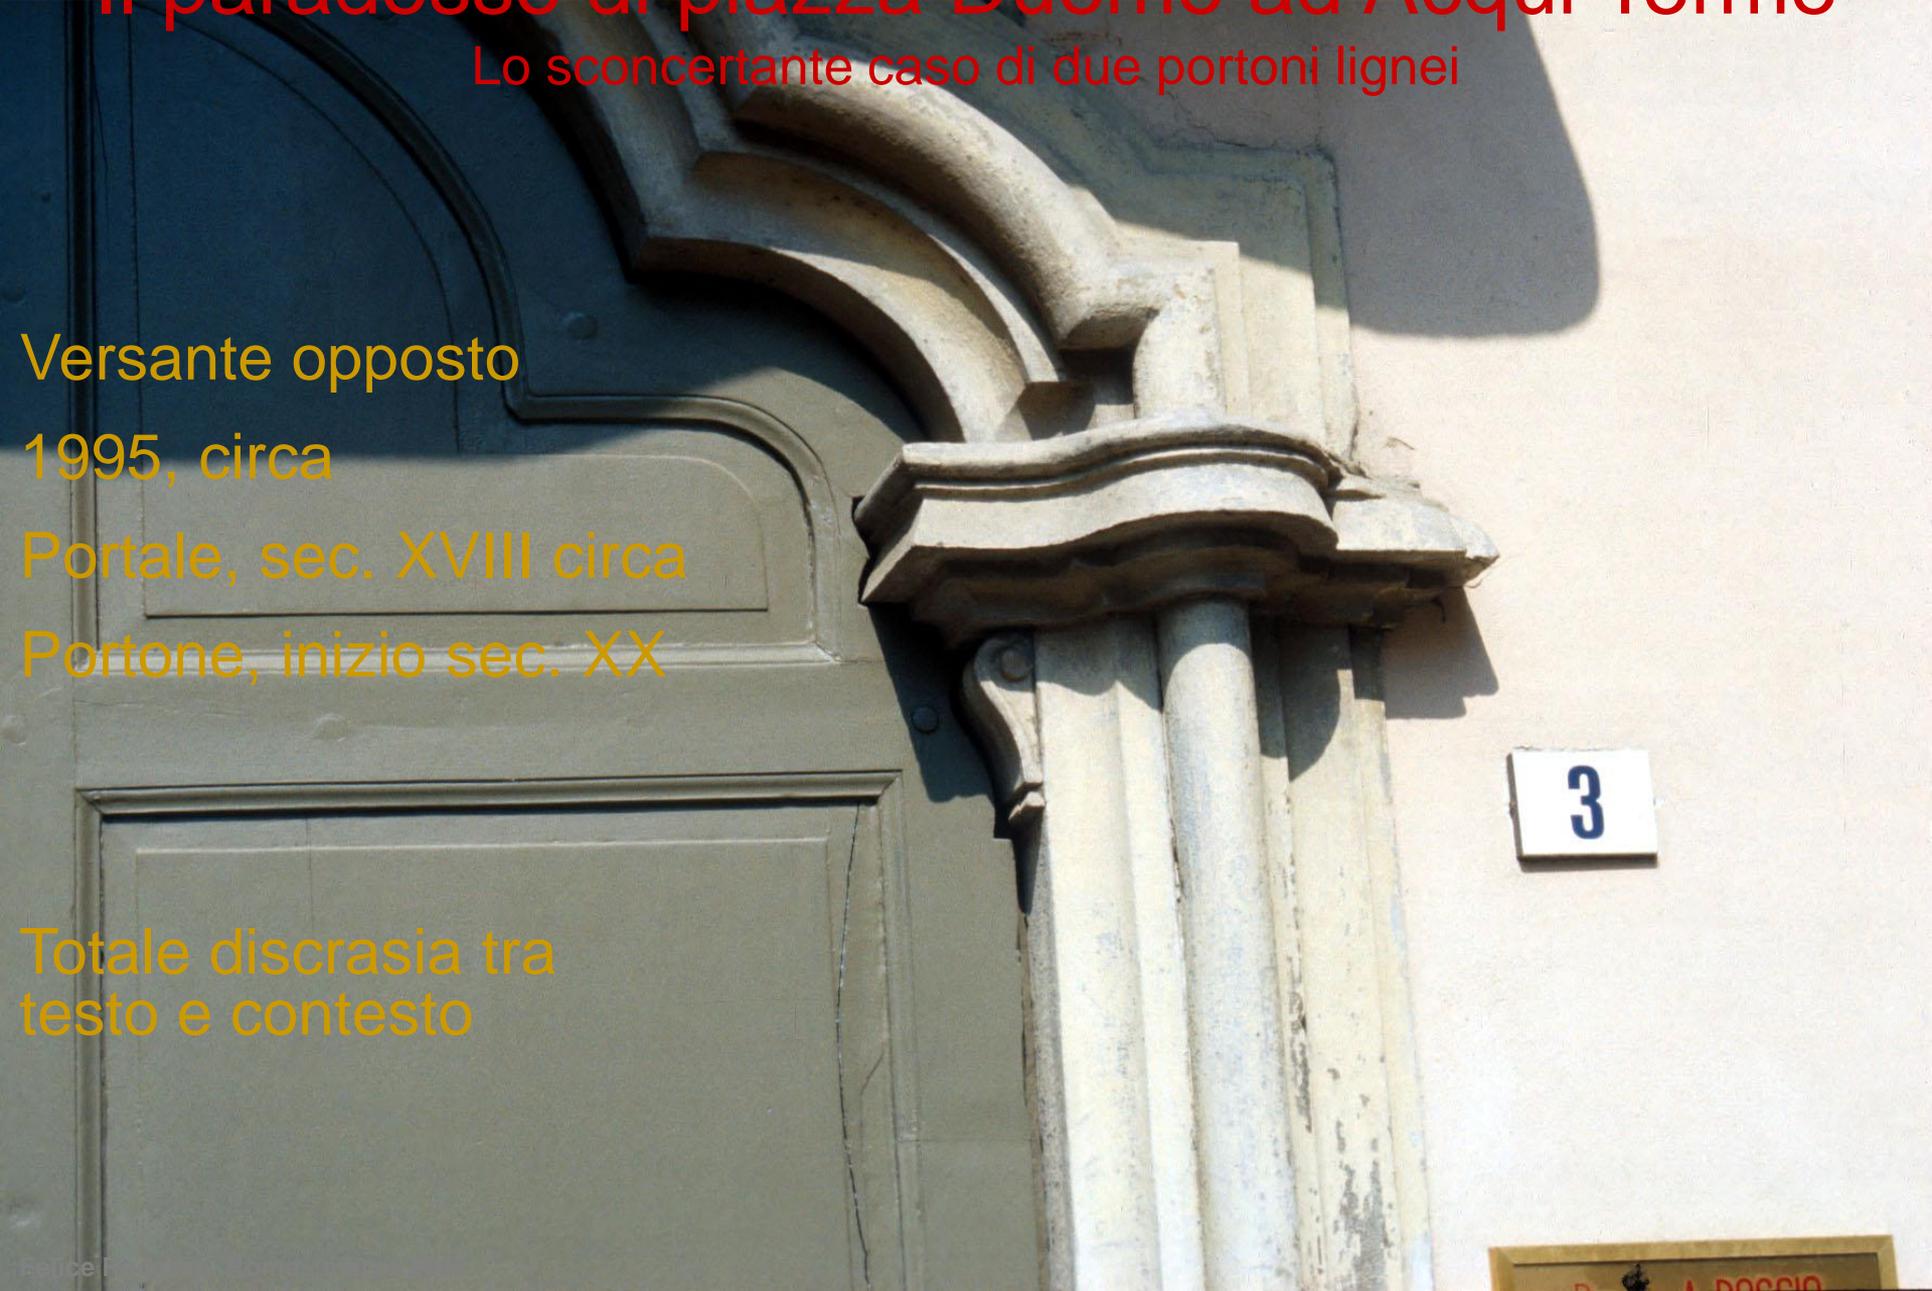
Versante opposto

1995, circa

Portale, sec. XVIII circa

Portone, inizio sec. XX

Totale discrasia tra
testo e contesto

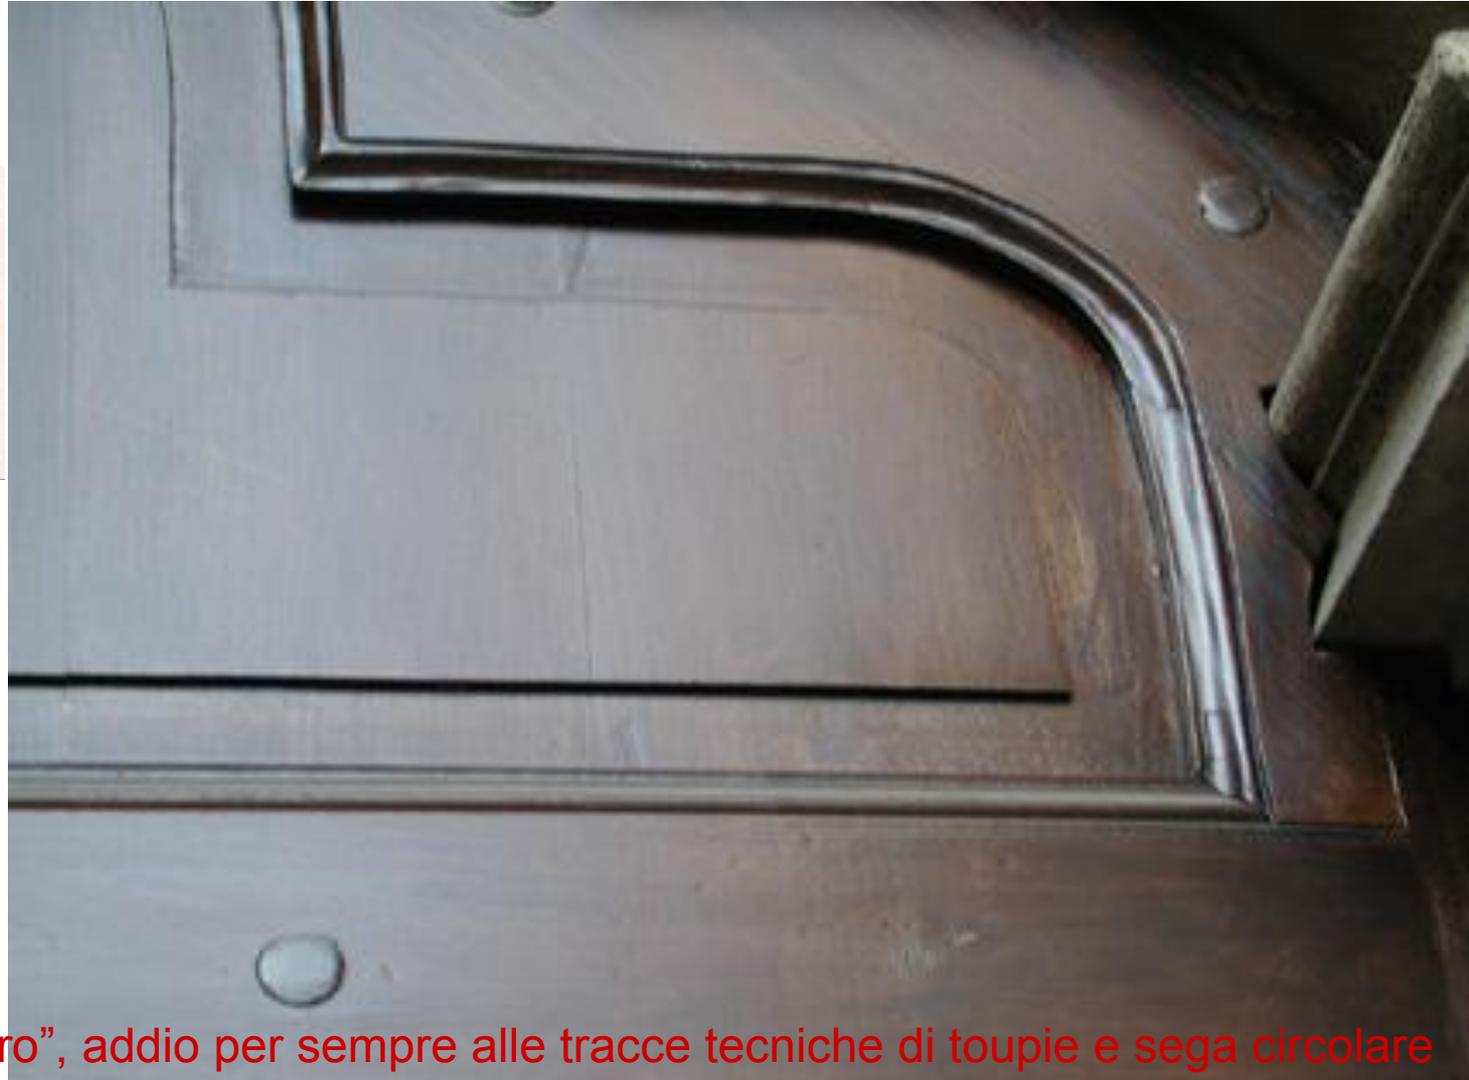
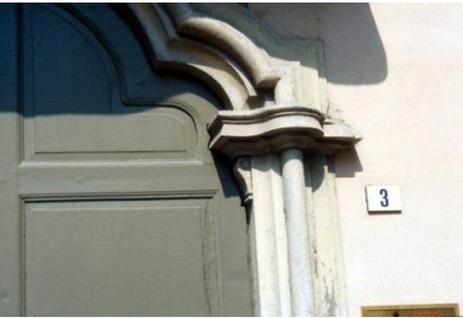
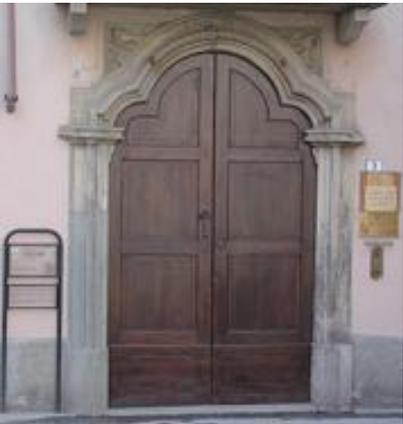
2007, dopo il “restauro”, addio per sempre alle tracce tecniche di toupie e sega circolare
